RZDENEČ

sv. Kancijan  
*obnovitvena dela*  
2017 - 2018

Vrzenec  
sv. Kancijan  
obnovitvena dela  
2017 - 2018

## Kratek opis zgodovine cerkve in obnovitvena dela v obdobju 2017–2018

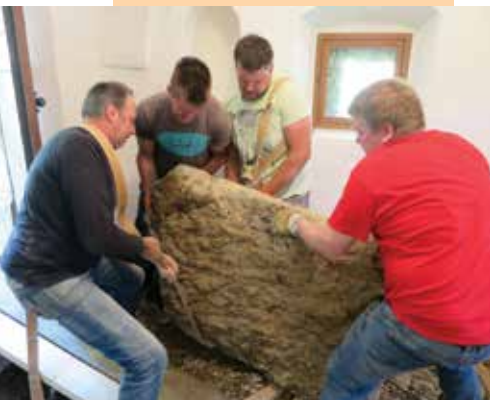
*Demontaža originalnega kamnitega tlaka*

Po demontaži glavnega oltarja in prižnice smo se člani odbora za obnovo znašli pred težko odločitvijo, kaj storiti z neustrezno keramiko, položeno v prezbiteriju in zakristiji. Zmagal je pogum in odločnost, da kljub povišanim stroškom in obsegu obnove stvari izpeljemo celovito. Ročno je bilo odstranjeno približno 15 m<sup>3</sup> materiala. Položena je bila hidro in toplotna izolacija ter električno talno ogrevanje. V zakristiji je bil originalni kamniti tlak v celoti obnovljen, v prezbiteriju pa na mestu, kjer originalni ni bil ohranjen, dopolnjen z novim.

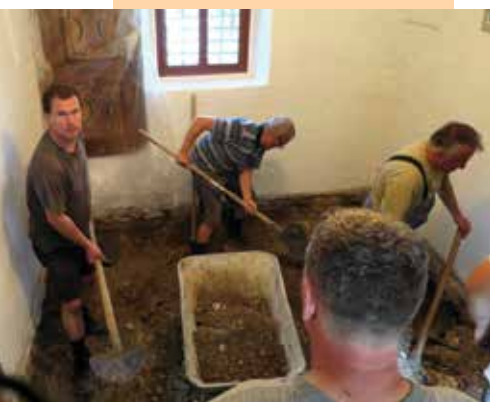
*Odstranjevanje neustreznega tlaka*

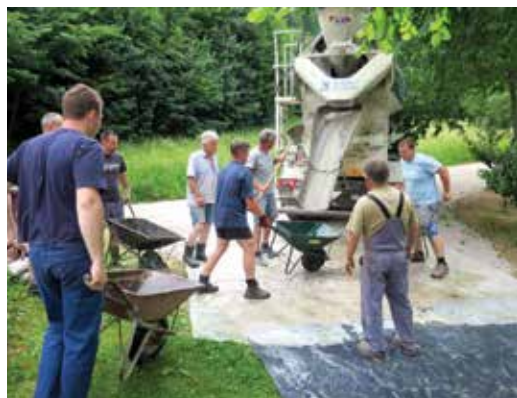
*Betoniranje estriha*

Vaščani in domači obrtniki so poleg darovanja finančnih in materialnih sredstev pri obnovi aktivno sodelovali tudi s prostovoljnimi deli, predvsem pri izkopu materiala v zakristiji in prezbiteriju, betoniranju estriha, dopolnjeni elektrifikaciji, slikopleskarskih, tapetniških in mizarških delih, prav tako pri pripravi, barvanju lesa in polaganju lesenega poda pri stranskih oltarjih in v ladji cerkve.

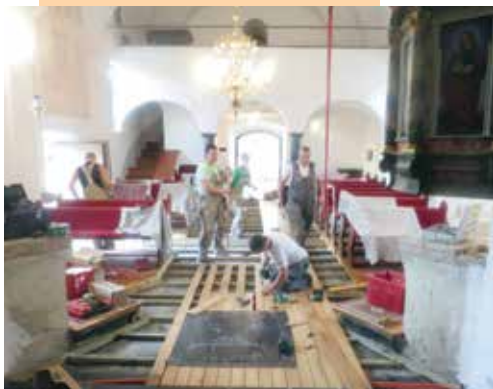
*Montaža hrastovega poda*

Po pripravi in barvanju hrastovega lesa v mesecu marcu je bil v maju pri stranskih oltarjih in v ladji cerkve na novo položen hrastov pod.

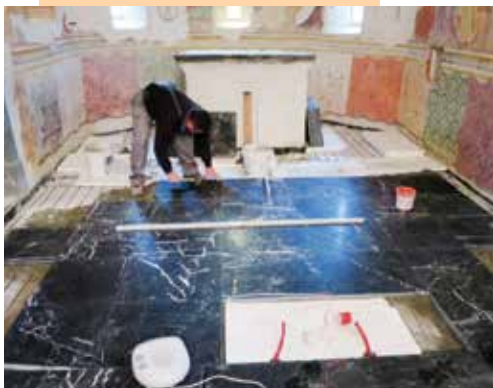
*Montaža novega tlaka*

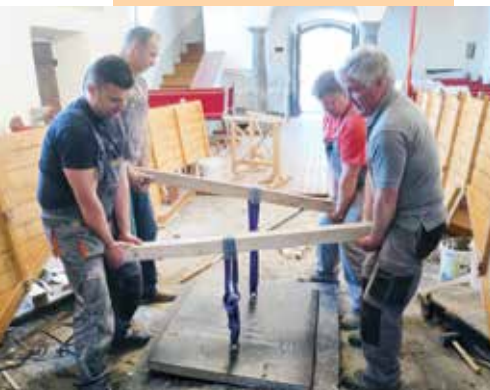
*Montaža pokrova  
grobnice*

Poudarjen in sedaj vsem viden je kamnit pokrov grobnice v ladji cerkve.

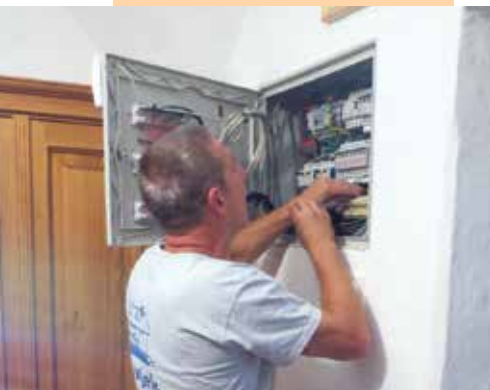
*Dopolnitev električne  
napeljave*

V februarju je bila dopolnjena električna napeljava, nameščeni so bili dodatni reflektorji v prezbiteriju in ladji cerkve.

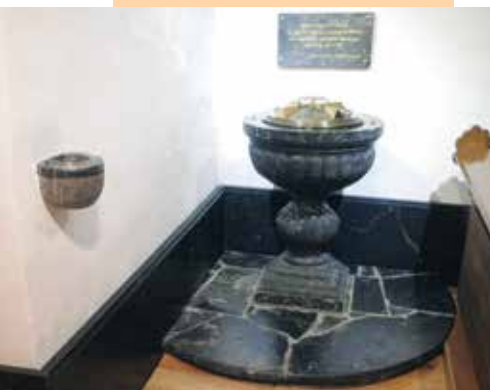
*Kamnita obloga pri  
krstnem kamnu*

Pod korom, okrog krstnega kamna, je bila montirana kamnita obloga, očiščeni in obnovljeni so bili tudi trije kamniti portali in stebra pod korom.

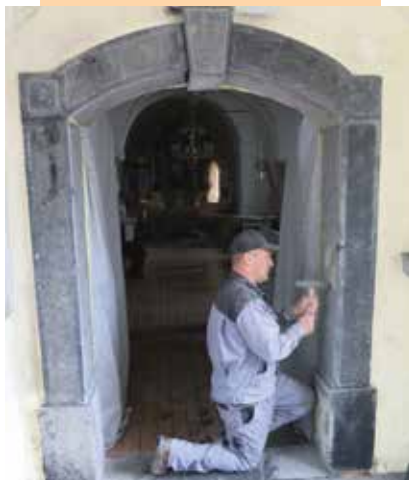
*Obnova portala*

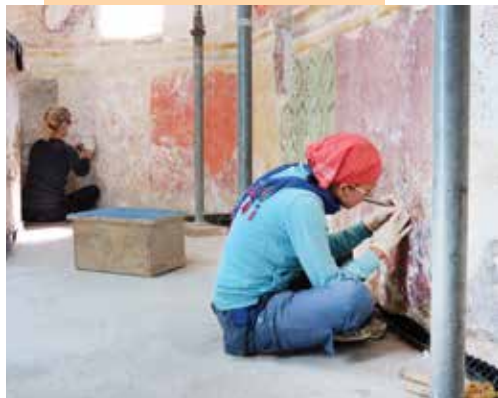
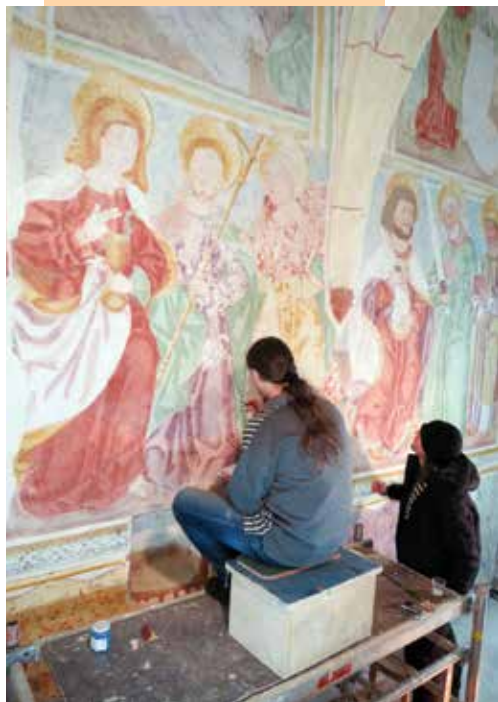
S tehničnega vidika je bil še posebej problematičen spodnji del poslikav z naslikano zaveso oziroma zastorom. Zaradi vpliva vlage so poslikave odstopile od stene. Ometi so bili podmehurjeni, lomljivi, nestabilni in drobno razpokani, zato jih je bilo treba utrditi z injektiranjem in kitanjem. Poleg tega je barvno

*Restavratorji med delom, oktober 2017*

plast prekrivala tanka plast sige ter zatrdeli beleži, ki jih je bilo zelo težko odstranjevati. Poseg odstranjevanja se je izvajal z ultrazvočnimi kladivci, skalpeli ter mehčanjem beležev z oblogami, prepojenimi s topili. Ob podvotljenosti in odstopljenosti ometa je bilo medtem treba vseskozi utrjevati in injektirati poškodovane dele. Po dolgotrajnem delu je stena pridobila stabilnost in obstojnost, obenem pa ohranila barvno plast, ki ponazarja zaveso z naslikanimi brokatnimi vzorci.

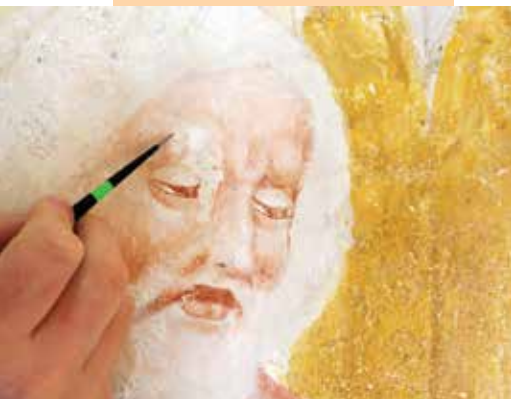
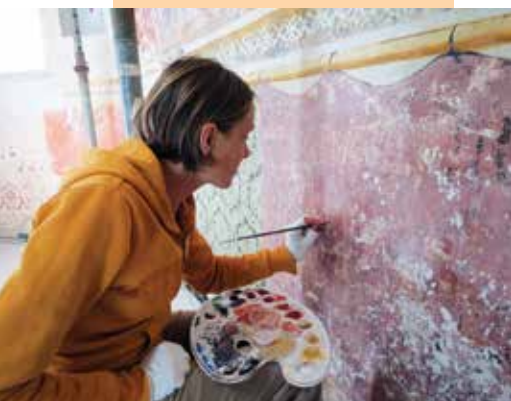
*Med retušo*

Retuša oziroma dopolnjevanje manjkajočih barvnih delov je zadnje in obenem zelo pomembno poglavje pri našem delu. Odločanje o tem, kako izvesti končno prezentacijo poslikav, je bilo kompleksno in težavno, zlasti zaradi Sternenovih posegov in preslikav pa tudi preteklih prezidav, ki so na poslikanih stenah prezbiterija pustile različne sledove. Ena izmed odločitev je bilo odkritje in restavriranje poslikane niše iz l. 1536 na severni steni prezbiterija. Odločili smo se tudi za prezentacijo posvetilnega križa, ki je nastal približno sto let pred poslikavami, ob sami gradnji prezbiterija. Z belo toniranim ometom smo pokazali na prezidave (vrat in okenskih odprtih) iz 18. stoletja. Z nekaterimi ohranjenimi preslikavami smo

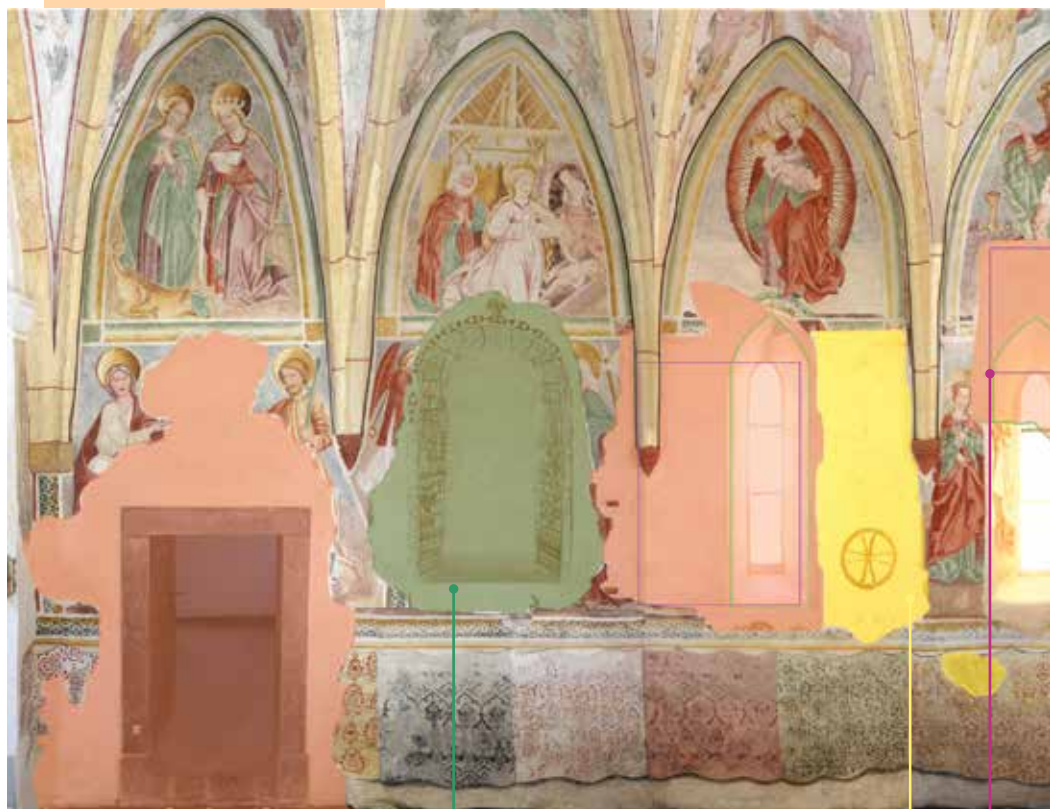
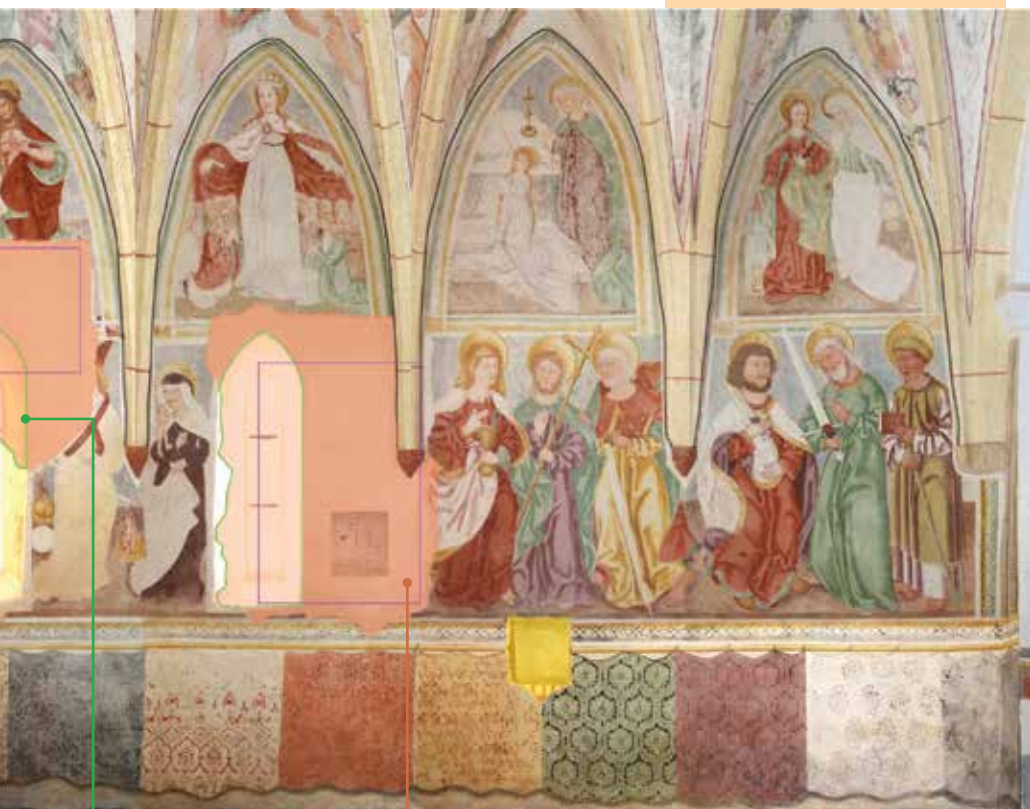
*Orto foto posnetek  
poslikav z izrisom  
preteklih prezidav in  
poškodb  
(foto in izris: Vid Klančar)*

PREZENTACIJA PRVOTNEGA  
OMETA S POSLIKAVO IZ ČASA  
GRADNJE PREZBITERIJA  
(1. polovica 15. stoletja)

PREZENTACIJA VZIDANE IN  
POSLIKANE NIŠE IZ L. 1539

VZIDAVA OKENSKIH ODPRTIN IN  
VHODA V ZAKRISTIJO  
(18. stoletje)

POŠKODBE GOTSKIH POSLIKAV  
OB VGRADNJI ODPRTIN,  
PREZENTACIJA S TONIRANIM  
OMETOM

REKONSTRUKCIJA  
MANJKAJOČIH DELOV  
GOTSKIH OKEN

pustili tudi sled Sternenovih posegov z začetka 20. stoletja. Taka prezentacija (vidna na izrisu poslikav) omogoča zgodovinsko branje poslikave in zgradbe, ki se je z različnimi posegi skozi stoletja spreminjala. Poleg puščanja zgodovinskosti pa mora umetnina po posegih ohranjati tudi svojo živost v estetskem, vsebinskem in duhovnem pomenu. Naše delo ne gre v smeri obnavljanja, da bi freske postale kot nove, temveč v smer ohranjanja, da bi skozi vse naše posege ostale stare. Novosti imamo v sodobnem času preveč in jih po pravilih potrošništva hitro zavržemo. Stare stvari pa ohranjamo, ščitimo in varujemo. V tem smislu se izvajajo tudi restavratorski posegi. S posegi in minimalno retušo smo poskušali v čim večji meri ohranjati duha prvotne gotske poslikave, obenem pa smo puščali vidne posege, ki so se skozi stoletja zgodili na poslikanih stenah prezbiterija. Poslikave po posegih tako omogočajo vsebinsko, zgodovinsko, duhovno in estetsko branje ter doživljanje. Kot take jih s spoštljivostjo predajamo bodočim rodovom.

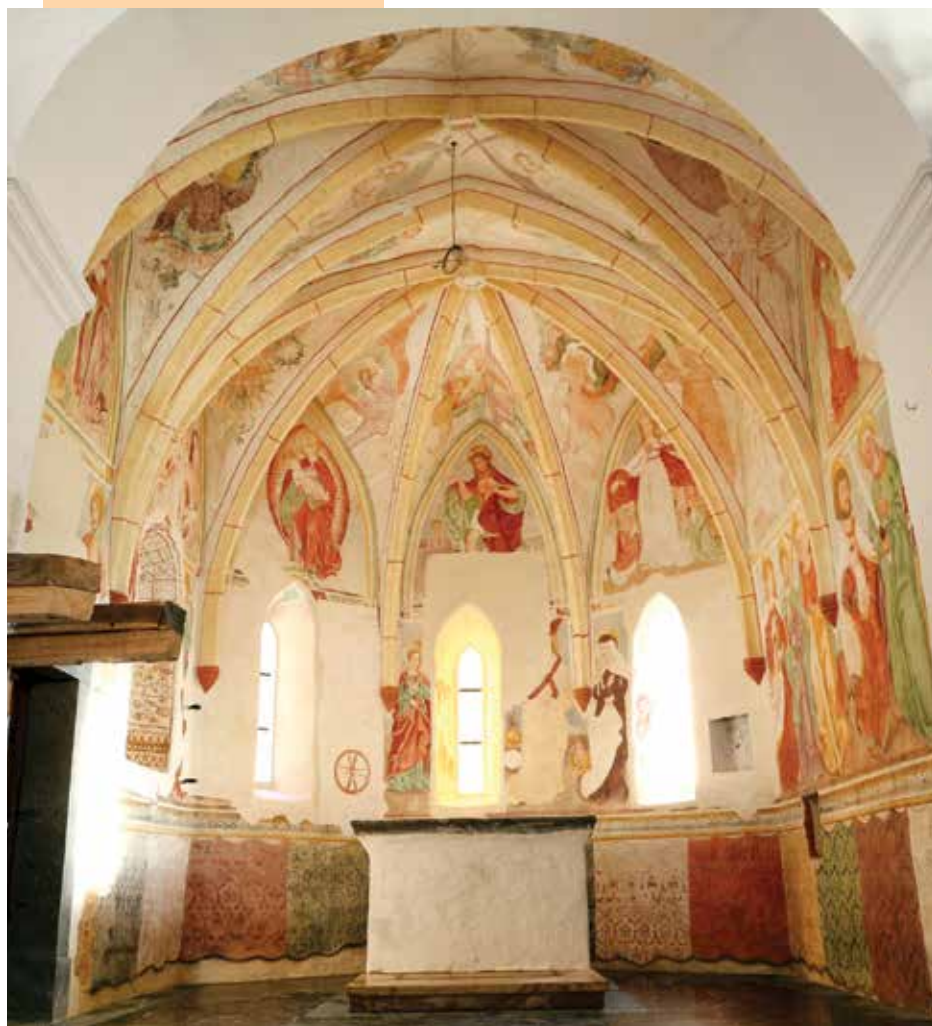
*Stenske poslikave  
v prezbitteriju po  
konservatorsko-  
restavratorskih posegih,  
december 2018  
(foto: Vid Klančar)*

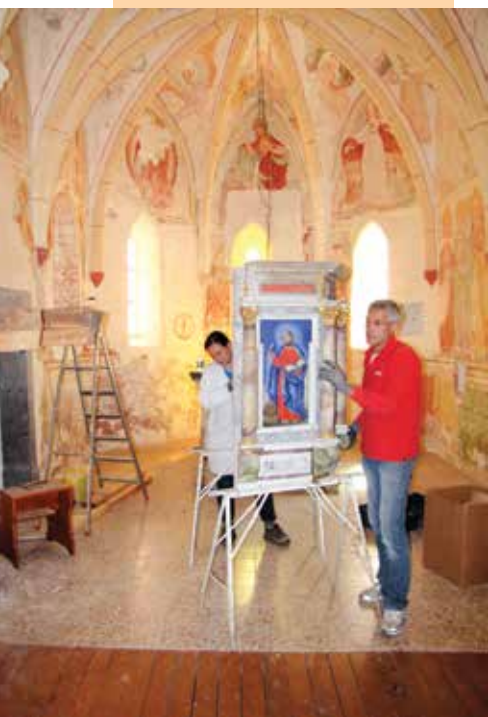
*Demontaža prižnice*

Prižnica je najstarejši kos oltarne opreme v cerkvi, saj je glede na kombinacijo črne in kostanjevorjave barve z zlatom v prvotni polikromaciji mogoče sklepati, da gre za delo s konca 17. stoletja, ko so bili posebej značilni t. i. zlati oltarji. Sestavljajo jo tudi dobro ohranjene in zelo kvalitetno poslikane tabelne slike evangelistov, ki so bile v preteklosti le delno preslikane, arhitektura pa deležna predelave. Pokazalo se je, da je bila pohodna površina dvignjena približno 6 cm, dodani vstavki na obodu in spodnjem delu prižnice pa nakazujejo možnost, da je bila prvotno postavljena v ladji ob pilastru na severni steni.

Po demontaži je bilo zaradi prisotnosti lesnih insektov treba vse elemente zapliniti v neprodušni komori za dezinskecijo in preprečitev njihovega nadaljnjega delovanja. Nato vedno sledi ugotavljanje prisotnosti preslikav in prezlatitev s sondiranjem površine. Na glavnem oltarju je bila odkrita le ena delna preslikava s prezlatitvijo, na prižnici pa dve preslikavi in ena delna predelava oboda ter stopnic. Stranska oltarja sta brez kasnejših preslikav, moteč je bil le lak, ki je tekom let porumenel. Odločanje, do katere mere odstranjevati preslikave, je potekalo s posvetovanjem z znanstvenim svetnikom dr. Blažem

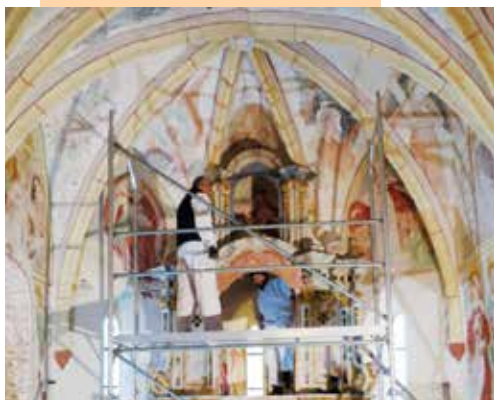
*Montaža glavnega oltarja*

Po vseh opravljenih postopkih smo dela zaključili z montažo vseh elementov v celoto, kar je zahteven proces, saj ne obstaja načrt, kako je bil oltar prvotno sestavljen, in je treba biti previden, da ne pride do napak, kot se je to zgodilo pri prenovi leta 1859. Pri odstranjevanju preslikave v glavni niši se je namreč izkazalo, da so bili oblaki premeščeni. Razlog za to je bila morda postavitev kipa sv. Kancijana na podstavek, zaradi česar so bili oblaki prerazporejeni. Ker smo podstavek kipa odstranili, smo pri ponovnem nameščanju oblakov sledili prvotnim sledem na barvni plasti, in niši vrnili prvoten videz. Morda pa je bil podoben pri odstranjevanju in ponovnem pritrdjevanju oltarne ornamentike le površen, saj je tudi stranske zavese namestil pretirano čez rob prekladne plošče. Tudi pri teh smo ob montaži sledili sledem prvotne poslikave in jih namestili na prvotna mesta. Ob tem smo se še dodatno zavedli, kako pomembno je natančno označevanje prvotne namestitve še pred demontažo, da

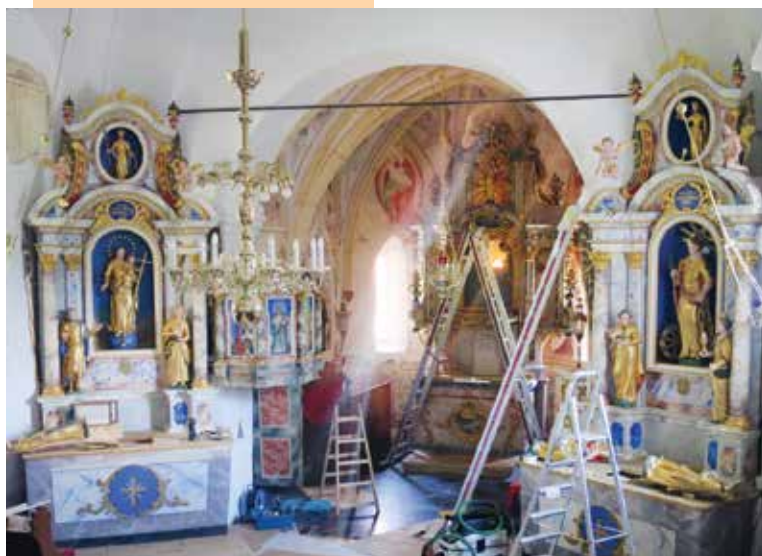
*Montaža stranskih oltarjev*

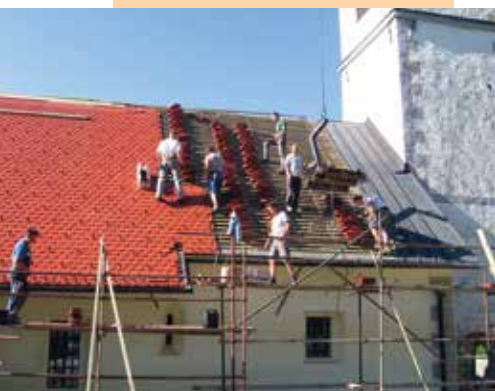
*Prekrivanje strehe leta 2013*

2013: Obnova cerkvene strehe in krstnega kamna. Blagoslov 11. avgusta – stolni prelat Vinko Vegelj.
