Odgovorna konservatorka: Renata Pamić, univ. dipl. soc. in inž. gradb.

Ruska kapelica po obnovi 1996. Foto: Renata Pamić, 1996, arhiv ZVKDS OE Kranj.

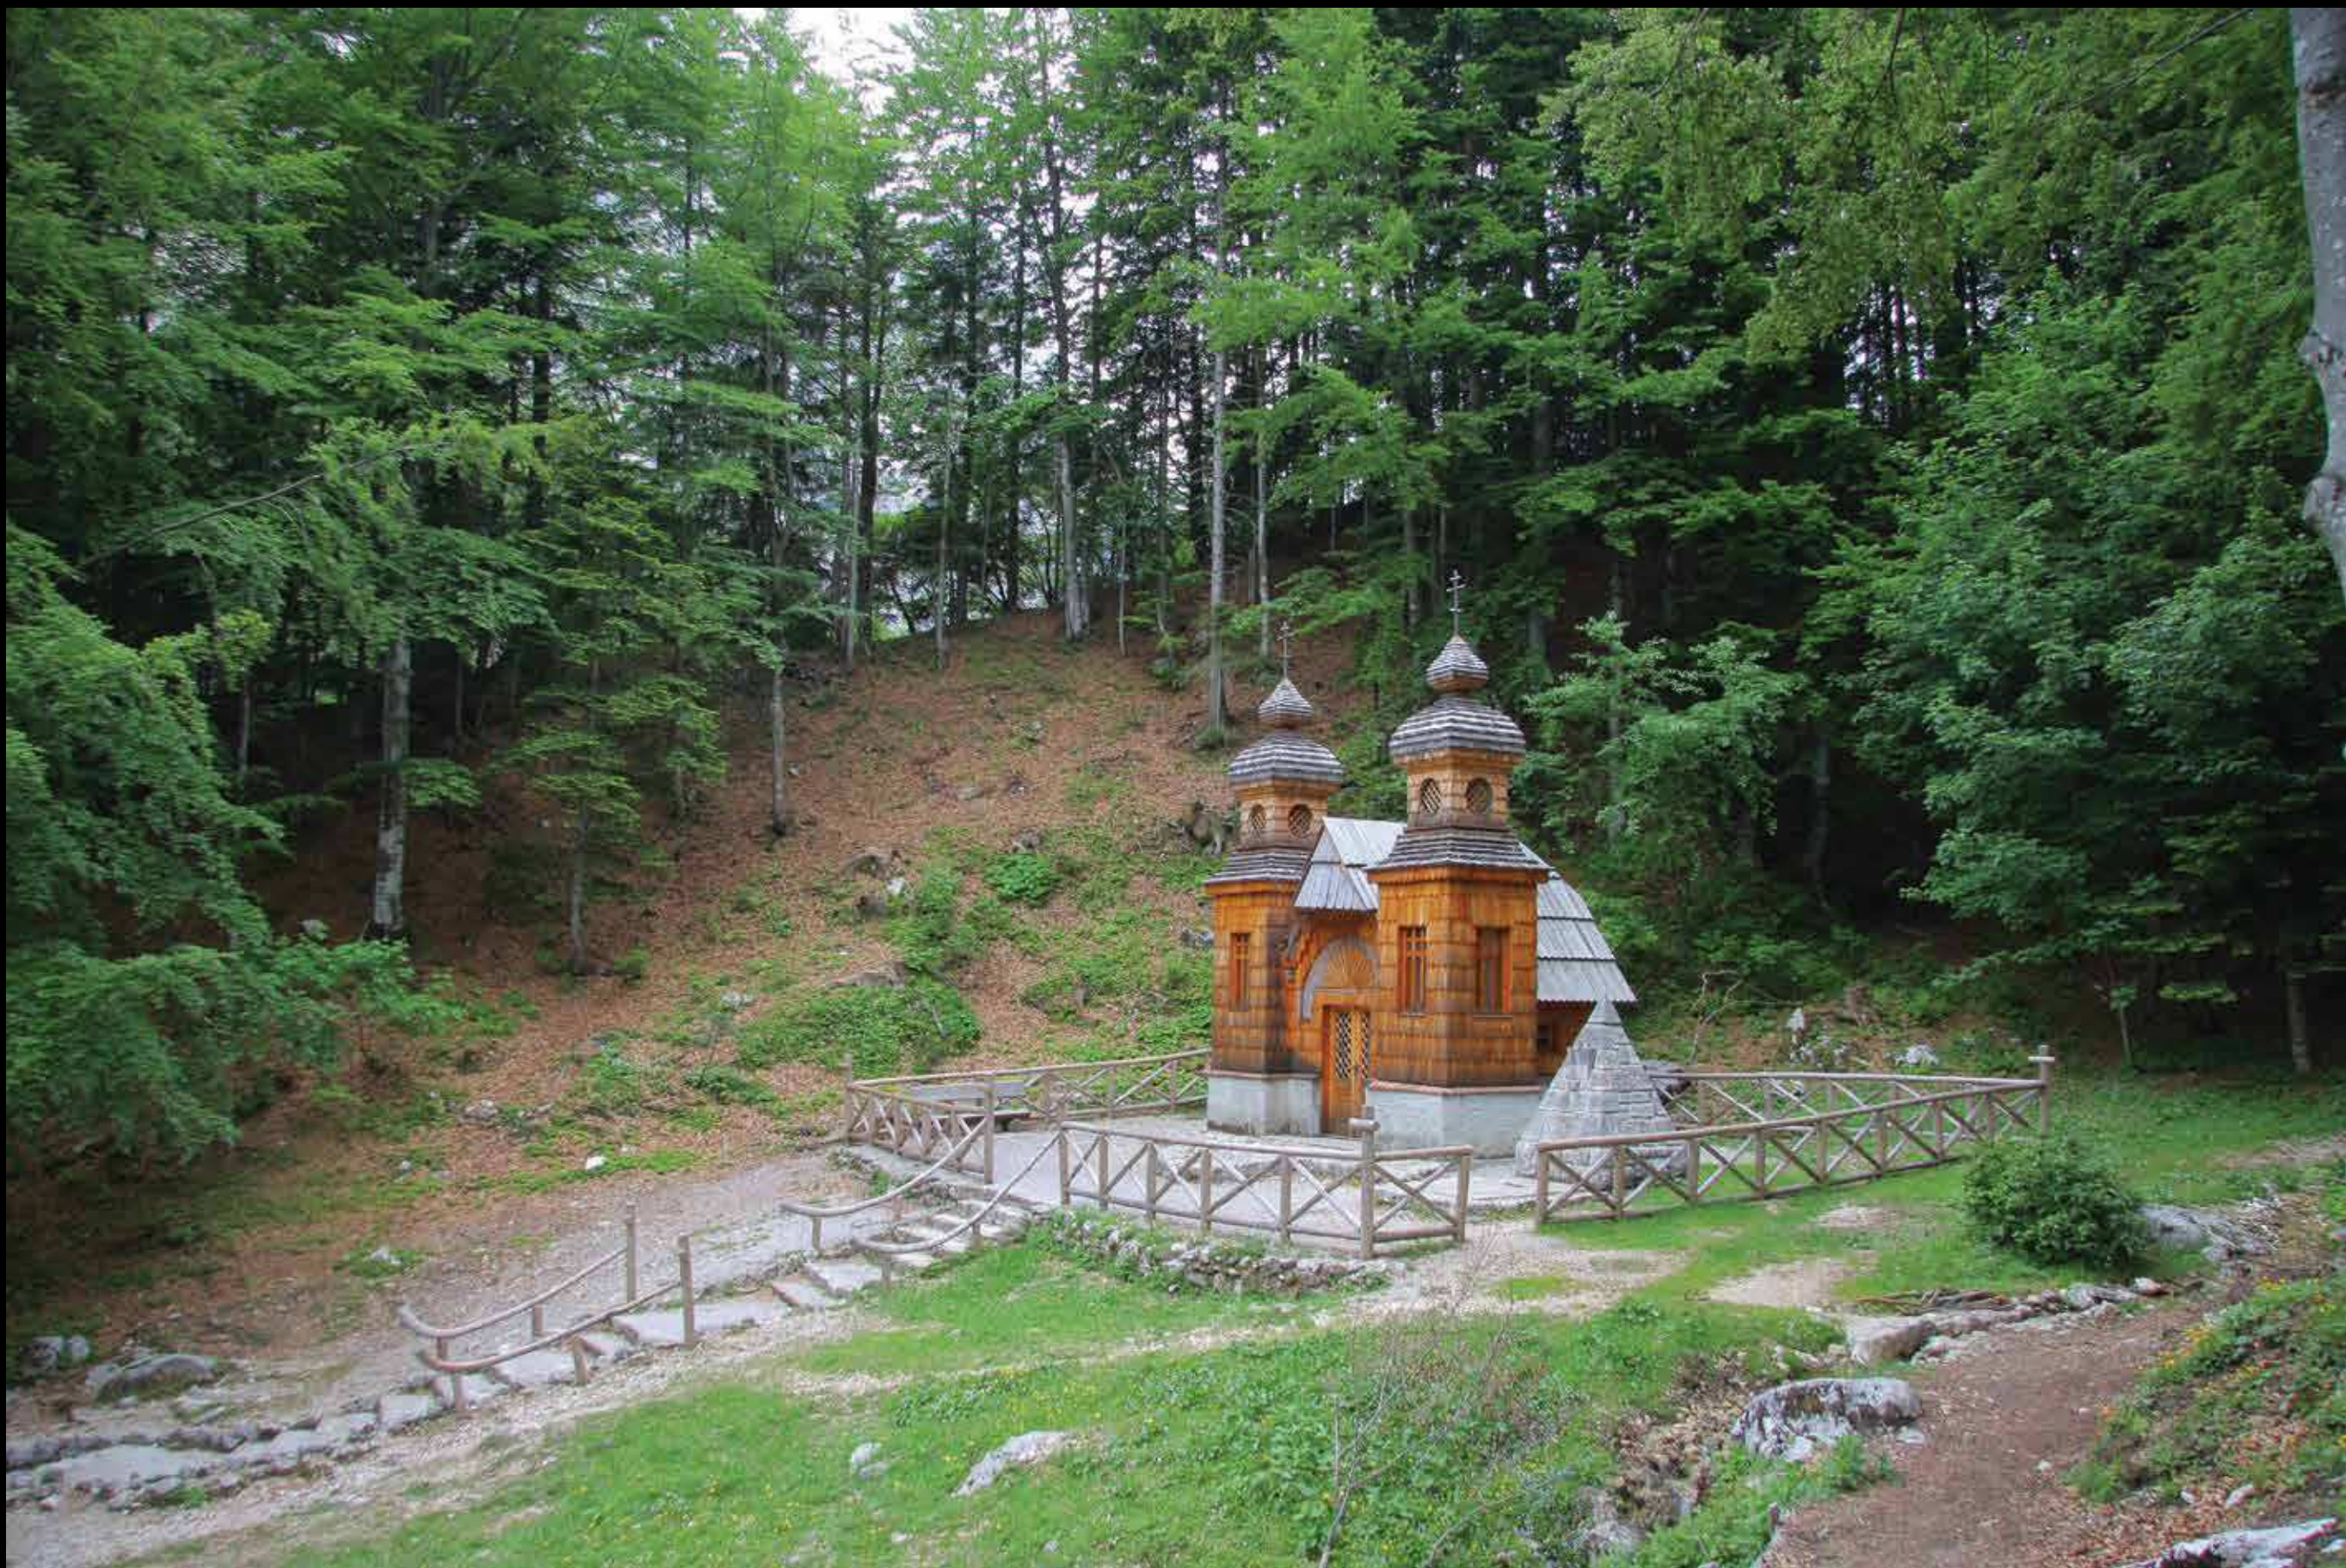
Ruska kapelica po obnovi. Foto: Bernarda Jesenko Filipič, 2009, arhiv ZVKDS OE Kranj.

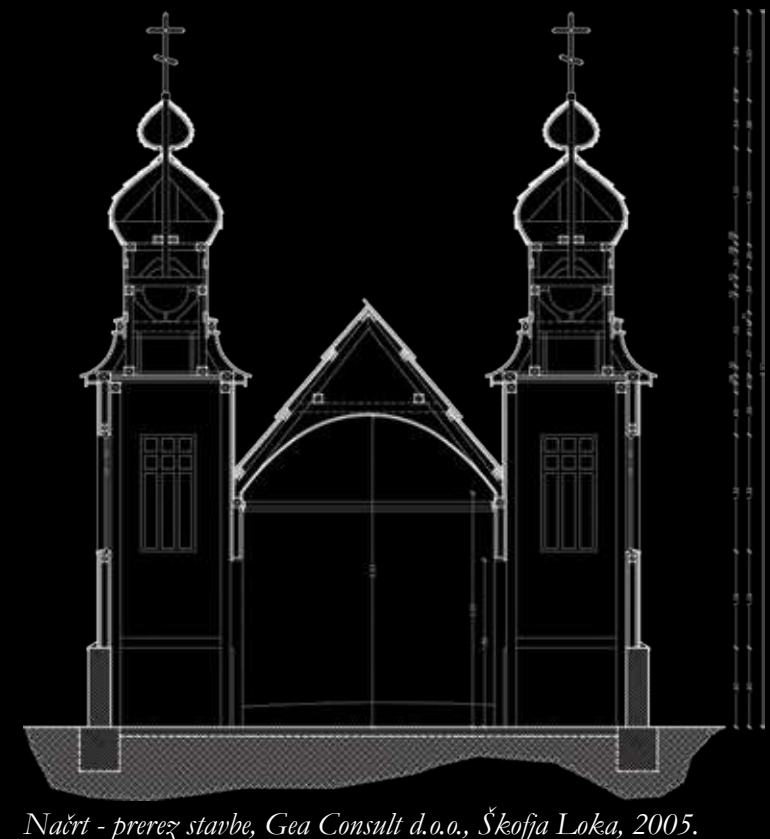
Načrt - prečez stavbo, Geo Consult d.o.o., Škofja Loka, 2005.
